Акт дефектации изделия № ТХ 23-0774

крана шарового 2-ходового запорного DN 350 Class 900, изготовитель Velan, в
разобранном виде

Кран шаровой 2-ходовой Запорный DN 350 Class 900, зав. № 602533

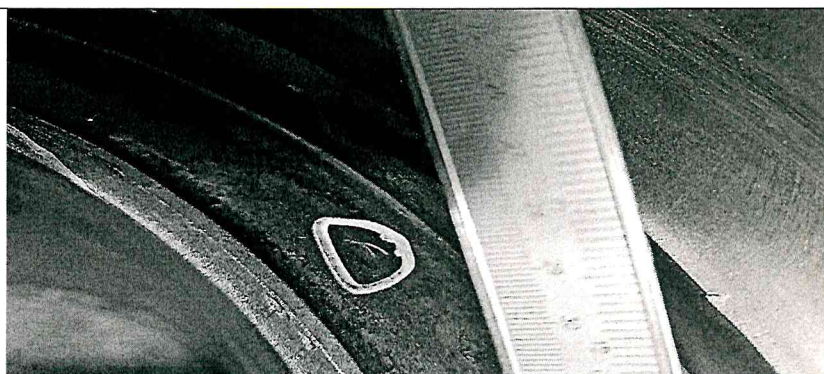
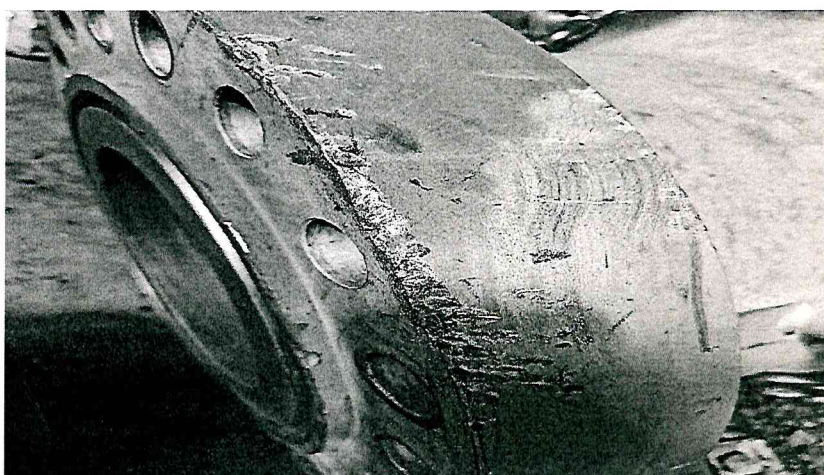
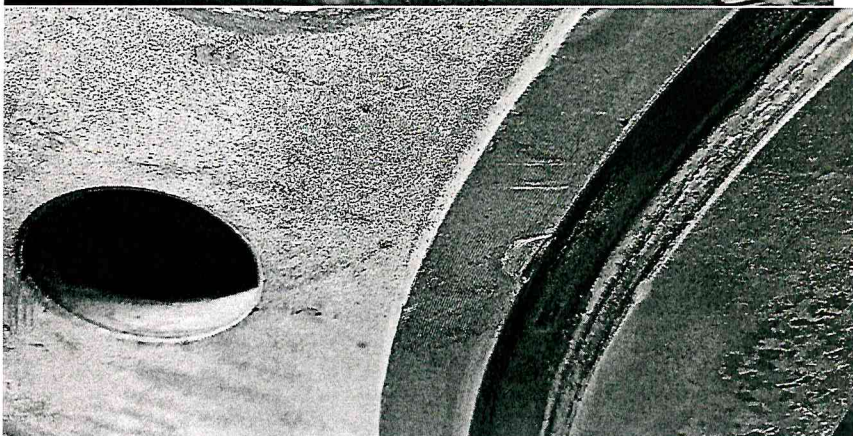
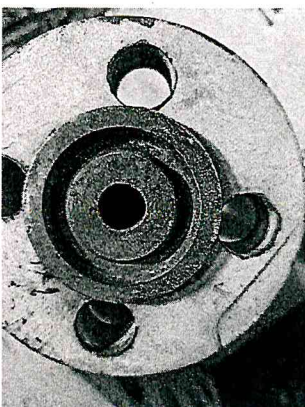
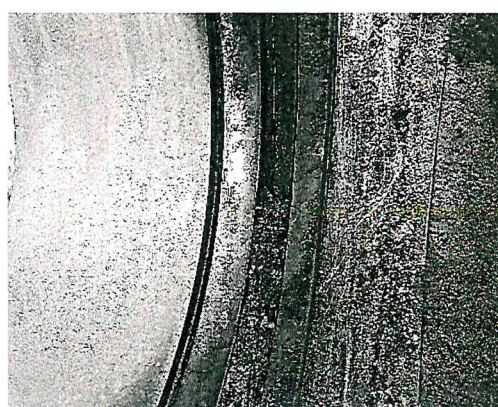
Корпусные детали

- 1) На торцевой уплотнительной поверхности опоры выходного седла в замыкающем фланце, 3 риски размером 6x4 мм и глубиной до 0,2 мм;
- 2) На наружном диаметре фланца забоины размером 200x5 мм и глубиной до 3 мм;
- 3) С торца замыкающего фланца в канавке под линзовое уплотнение забоина размером 8x3 мм;
- 4) Торцевые уплотнительные канавки под линзовое уплотнения системы паропродувки со следами коррозии;
- 5) Кольцевой канал паропродувки сильфонной пружины на 100% заоксован;
- Твердость корпуса HRC 17-20 и фланцев HRC 14-17

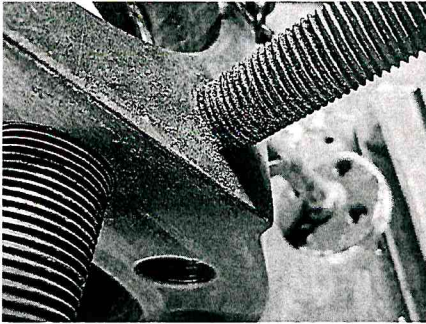
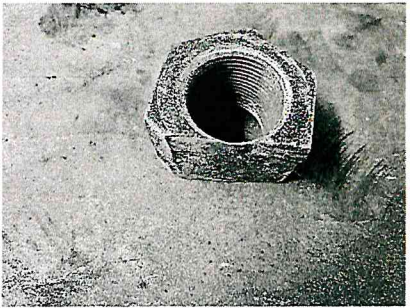
2	<p>Крепеж элементы:</p> <p>1) Шпильки крепления втулки сальника шпинделя к корпусу имеют коррозионный износ;</p> <p>2) Все гайки основного соединения корпус – фланец имеют отфрезерованные грани до 95% толщины стенки.</p>

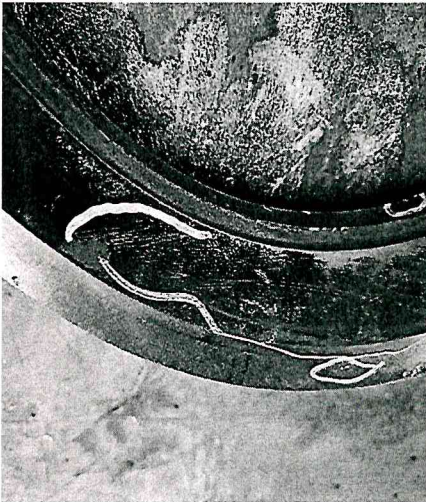
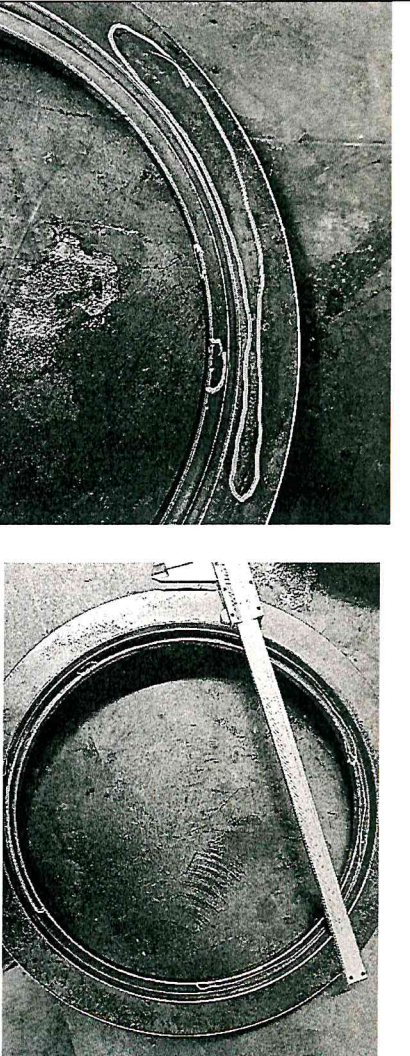
3	<p>Седла:</p> <p>Седло №1</p> <p>1) В зоне 6 и 12 часов на уплотнительной поверхности седла потертости с шероховатостью Ra 0.8 вместо Ra 0.2;</p> <p>2) На тыльной стороне седла многочисленные забоины ф до 3 мм. и скопление поверхностных пор протяженностью до 500 мм. и глубиной до 0,1 мм.</p> <p>Седло №2</p> <p>1) В зоне 6 и 12 часов на всей уплотнительной поверхности седла многочисленные задиры глубиной до 0,15 мм.</p> <p>2) На тыльной стороне седла многочисленные забоины ф до 3 мм.</p>

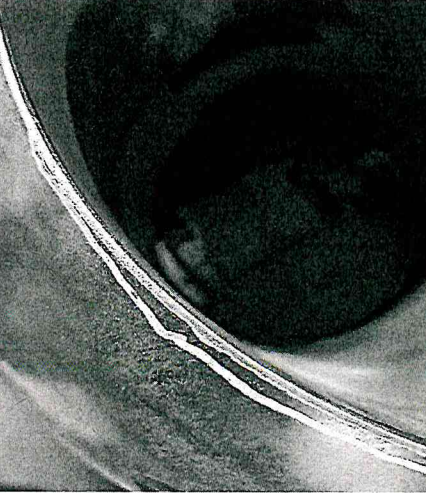
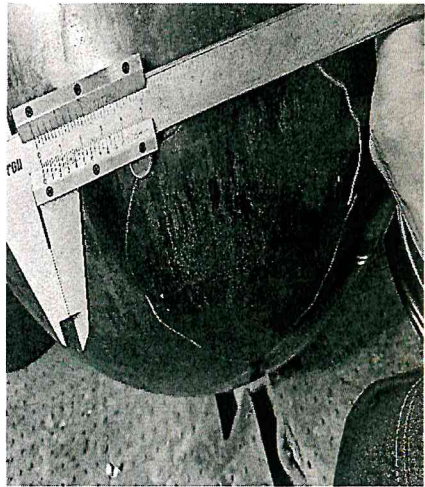
4	<p>Пробка-шар</p> <p>1) Отслоение износостойкого покрытия от основного металл на заходной части;</p> <p>2) Следы потертостей с шероховатостью поверхности Ra 0,4 вместо Ra 0,2;</p> <p>3) Единичная забоина ф2,5 мм глубиной до 0,1 мм.;</p> <p>4) Наклеп износостойкого покрытия в зоне контакта шпинделя и втулки сальника;</p>

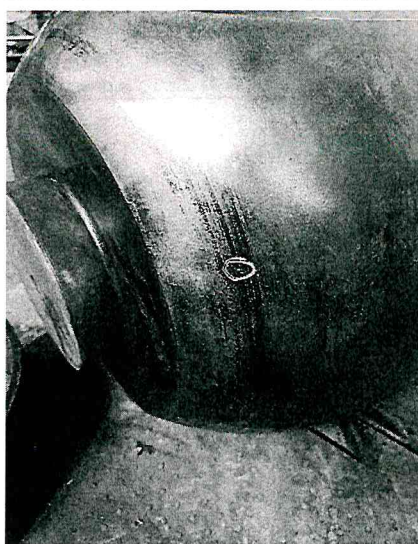
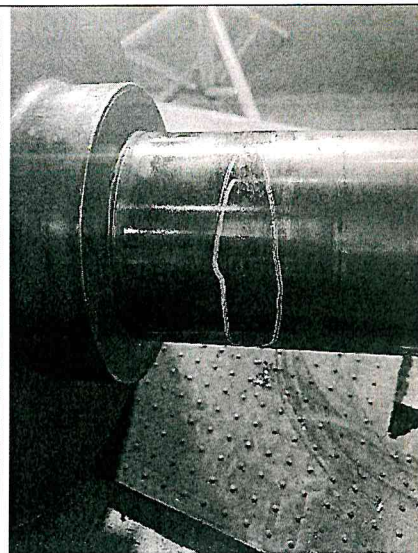
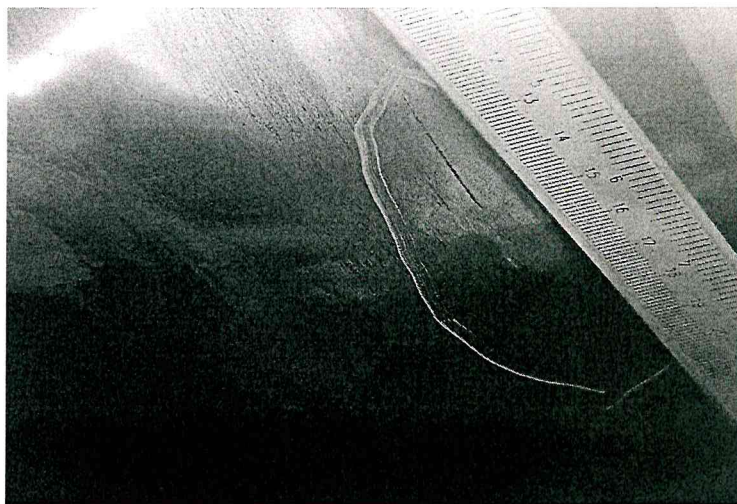
5) Многочисленные риски
глубиной до 0,15 мм. в зоне
контакта с седлом №2.

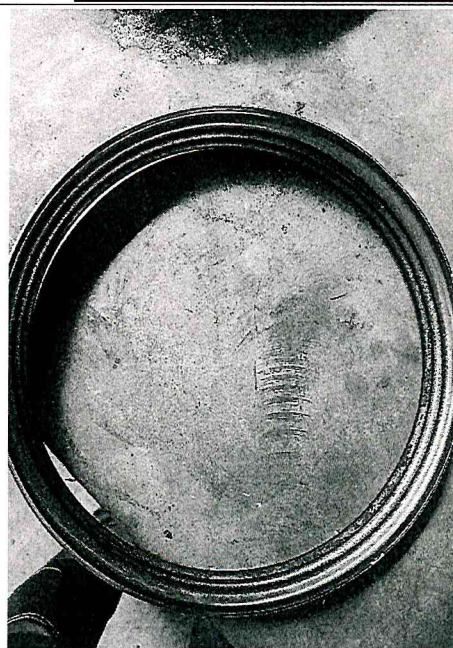
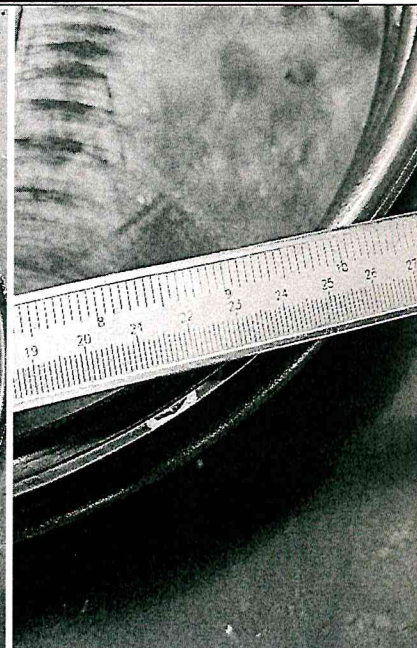
Сильфонная пружина

На одном торце имеются
многочисленные забоины ф
3 мм.
